ASUNTO: Comunicar informe de Evaluación de la Dinámica Urbana.

INFORME DE EVALUACIÓN Y/O AUDITORÍA DE GESTIÓN DE CONTROL INTERNO

Evaluación de la Dinámica Urbana.

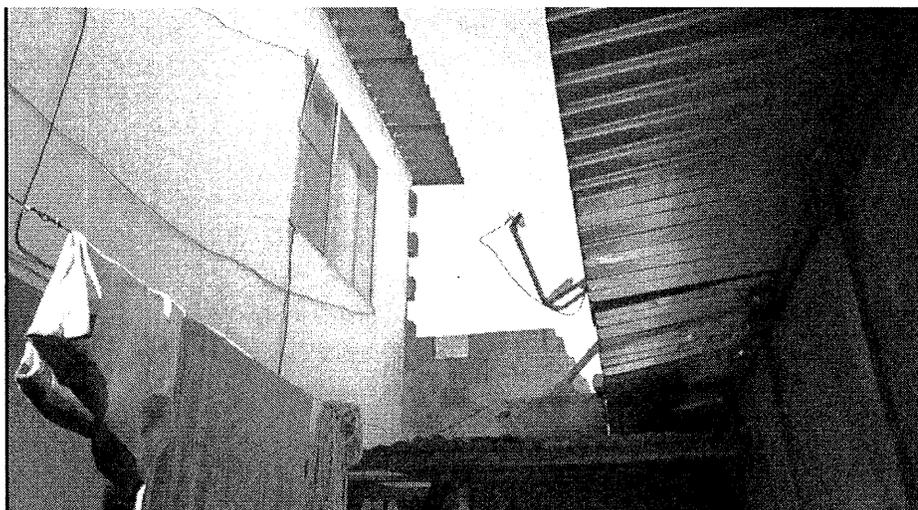
Predio 1: AAA0008PCXS

Las fotos fueron tomadas con la Tablet el 23 de septiembre de 2016 y fueron cargadas en el SIIC el 29 de septiembre de 2016. Para este predio no se pudo verificar internamente en su totalidad, ya que no se tuvo acceso a la unidad trasera que tenía acabados diferentes a la encontrada en la parte de la delantera y que ya contaba con dos (2) pisos, característica que no se actualizó en la cartografía final del reconocedor y que puede evidenciarse en las fotografías con id 14078902.

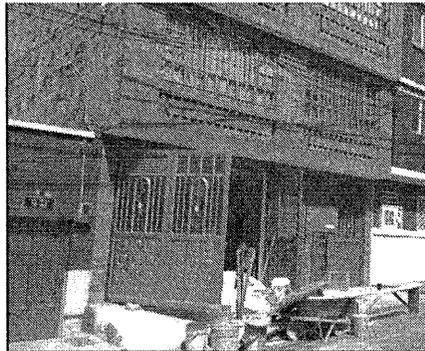
Fotografía de la fachada del predio, la cual reúne características de una fachada regular.

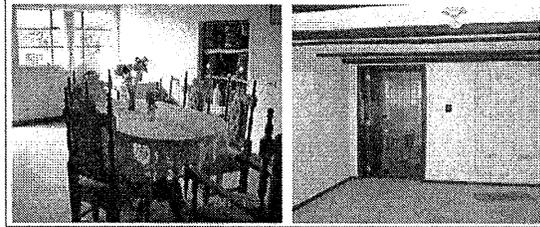
Cubrimiento-Muros-Estuco, Cerámica, Papel de Colgadura

"ESTUCO, CERAMICA, PAPEL DE COLGADURA: Se refiere a muros con este tipo de recubrimiento. En este ítem se incluye el pañete con algún tipo de tratamiento (marmolina, graniplast, caraplast)."

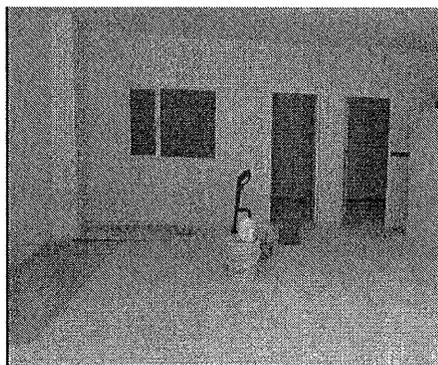
Fotografía de los muros internos del predio, los cuales reúnen más características de muros con cubrimiento de estuco, debido a la reciente construcción.

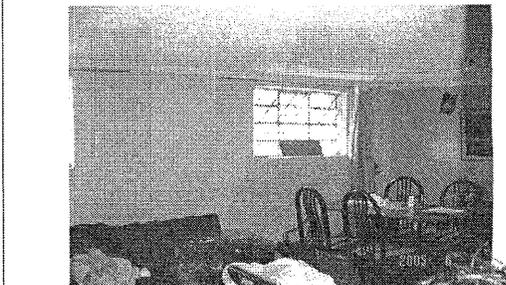
Conservación-Acabados Principales-Regular

La calificación de conservación de acabados del reconocedor fue de 2, correspondiente a conservación acabados principales – regulares, lo cual difiere de las especificaciones del manual de calificación de construcciones (urbanas y rurales), de abril de 2016, como se muestra a continuación:

CONSERVACION/REGULARES / *“Se incluye la evaluación de materiales de baja calidad y presentan deterioro o desgaste por su uso o materiales de mejor calidad pero que ya presentan un deterioro notable.”*

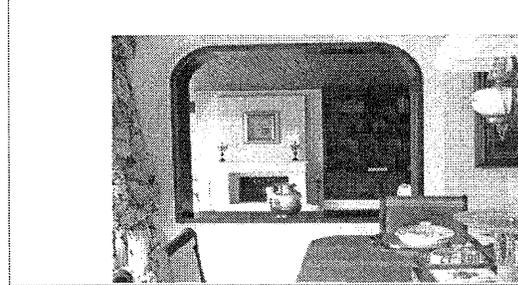
Conservación-Acabados Principales-Bueno

CONSERVACION/BUENO / *“Se incluye la evaluación de materiales de buena calidad y presentan un mantenimiento periódico que los hacen lucir relativamente nuevos y agradables a la vista”.*

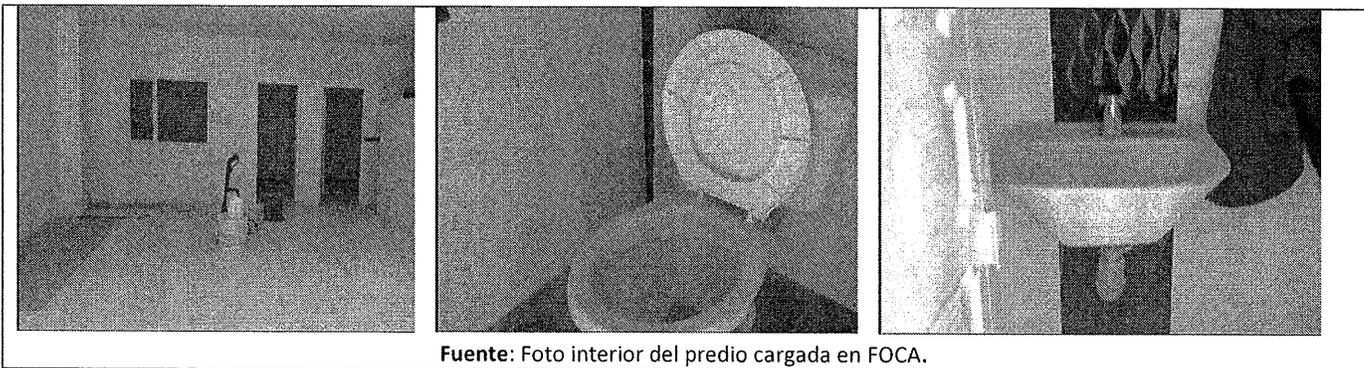
Fotografía del interior del predio, donde se aprecia la conservación de nuevo por ser construcción nueva, que de acuerdo con las descripciones del manual difiere de la calificación de regular aproximándose más a una de calificación bueno o excelente.

Fuente: Foto interior del predio cargada en FOCA.

Es de anotar que como el predio visitado no fue objeto de muestra de control de calidad, el predio no fue actualizado en las labores de reconocimiento.

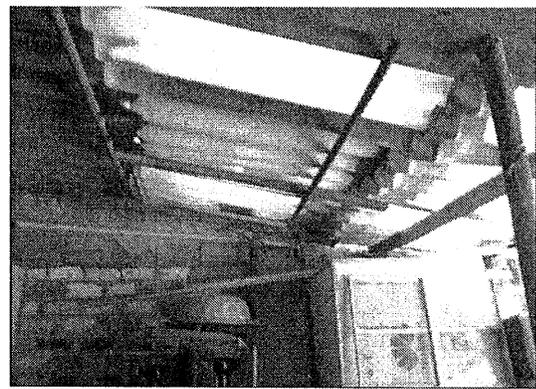
El predio registro en el DMC salida, dos unidades residenciales, la visita de reconocimiento arrojó como nueva construcción la enramada del patio que superaba los 20 mt². En el DMC llegada no se califica una tercera unidad, por no tener los mismos acabados de las demás unidades ya existentes.

Fuente: Foto de la enramada del predio cargada en FOCA

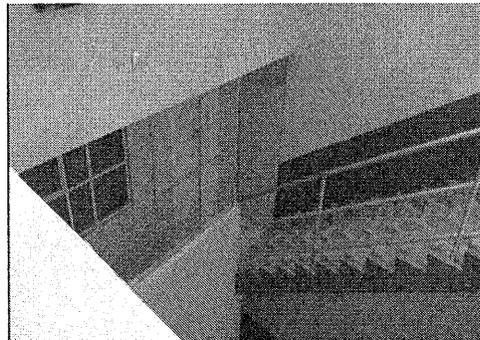
Los muros internos del inmueble no corresponden a la calificación asignada de "PAÑETE, LADRILLO PRENSADO" calificación 1.

Fotografía de los muros internos del predio, los cuales reúnen más características de muros con cubrimiento de estuco.

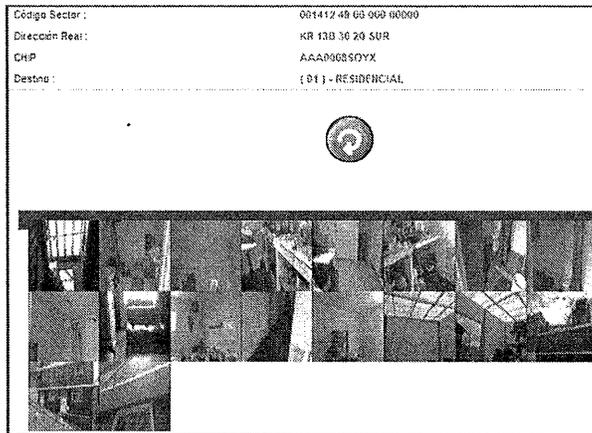
Predio 7: AAA0008SOYX

El predio tiene como observaciones en el DMC llegada las siguientes: *“no acceso, se observa desde el exterior. Se actualiza área construida.”* Las fotografías y el acompañamiento en visita de terreno evidencia que realmente si tuvo acceso al predio.

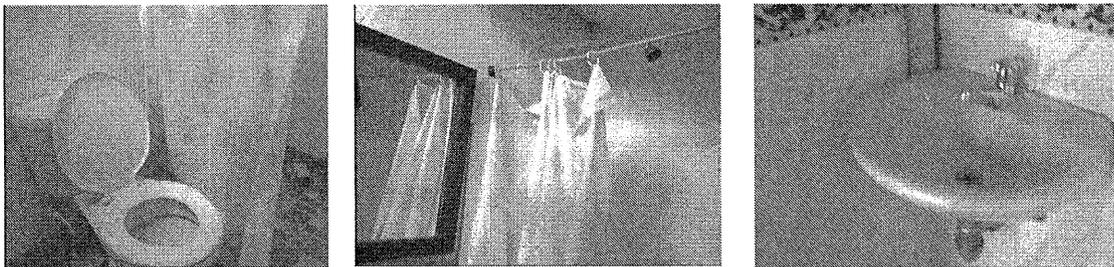
Fotografías de baño no calificado:

Se tuvo acceso al predio. Se le calificaron 3 unidades residenciales. No se calificó baño en la unidad C, cuyas fotografías se tomaron y que no hubiera sido posible evidenciar si no se ingresa al predio con el reconocedor.

Fuente: Fotos del baño de la unidad C cargadas en FOCA
